LA GIUSTIZIA CADE A PEZZI

LIBRO BIANCO FOTOGRAFICO sugli UFFICI GIUDIZIARI di via Nazariantz

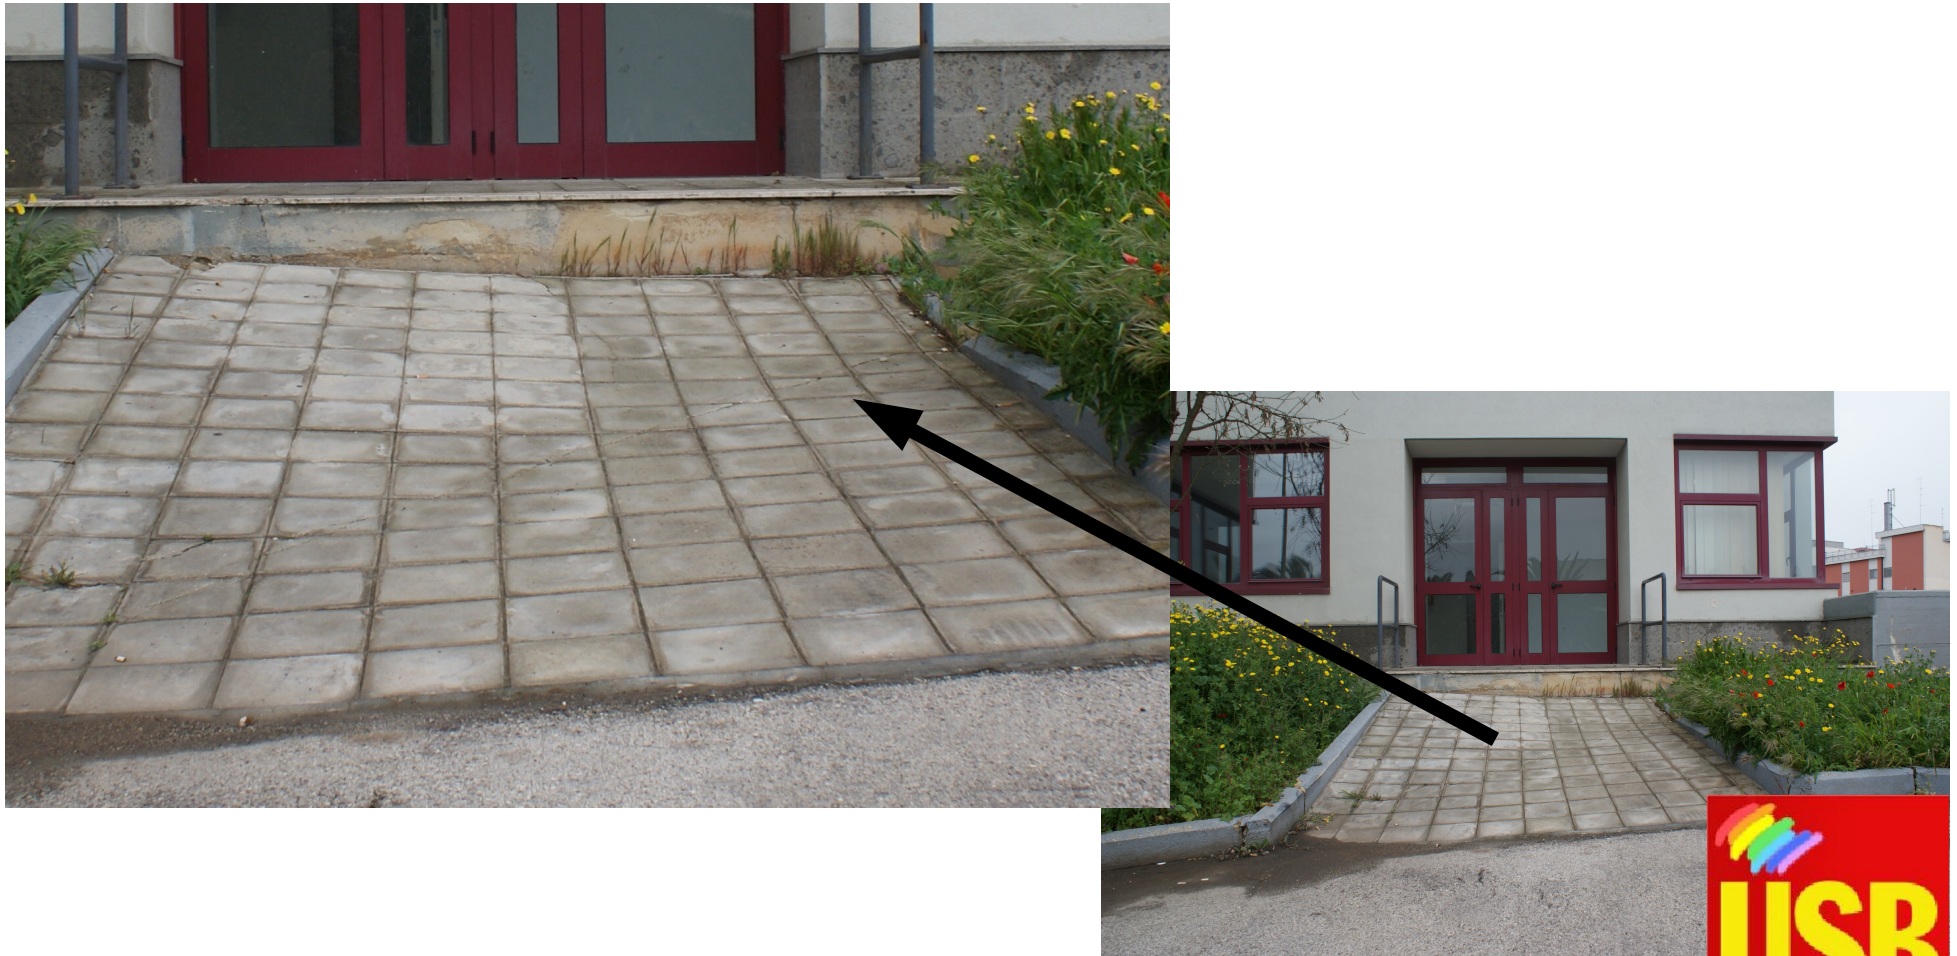
Guardate qui il dettaglio dell'ingresso laterale destro: questo scivolo, alla consegna della struttura, era in piano con il cortile. Le condizioni adesso dicono che qualcosa sotto il terreno ha ceduto. Il blocco di destra si è scollato dal blocco centrale.

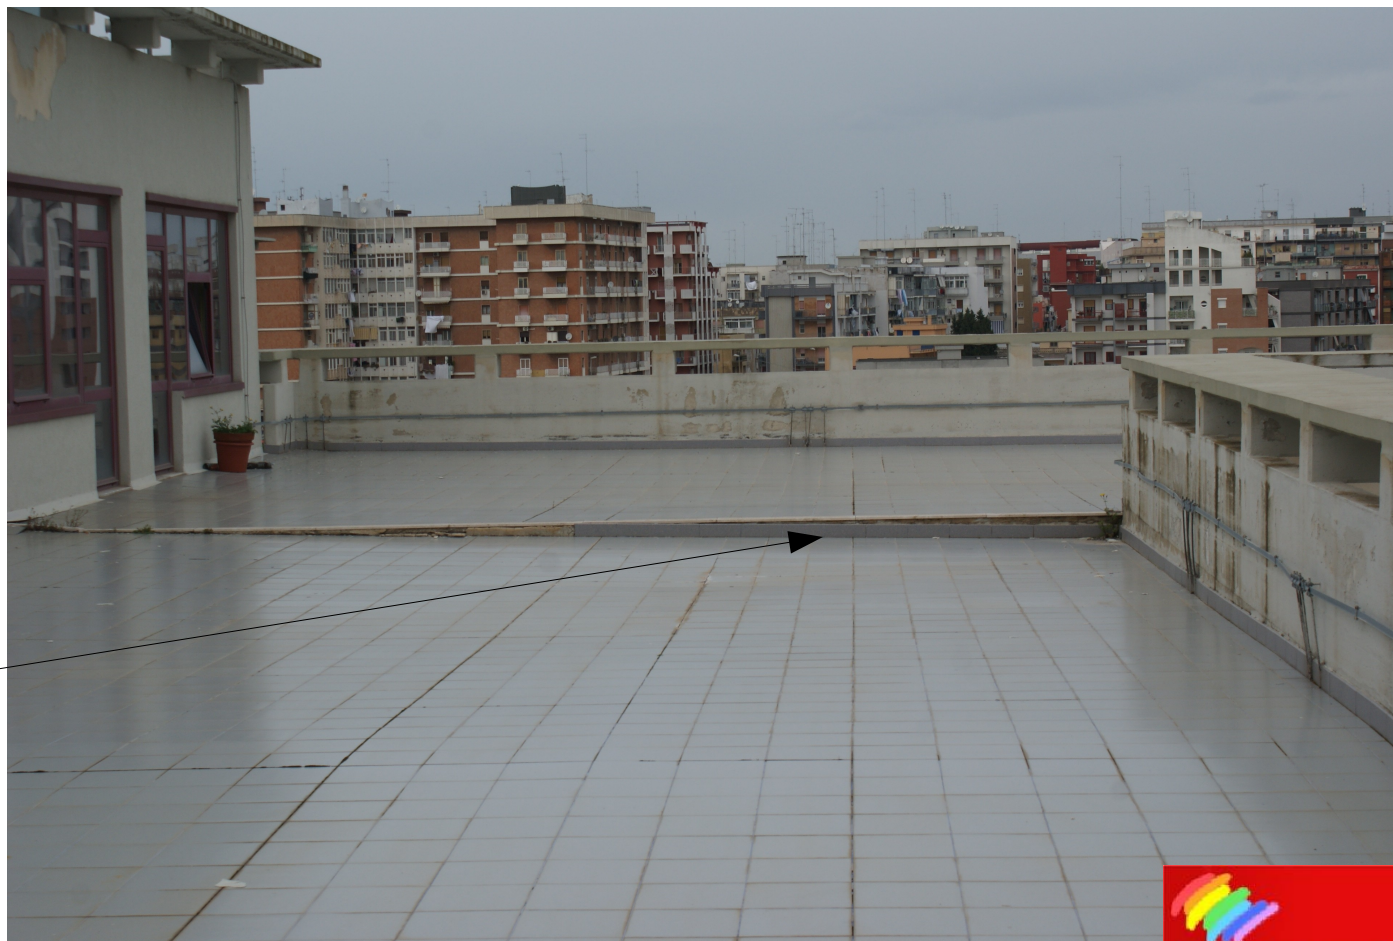
Lo stesso sbalzo si nota sul terrazzo in corrispondenza del punto illustrato nella precedente foto.

Lo scollamento della struttura è evidente anche se non si è in possesso di una laurea in ingegneria.

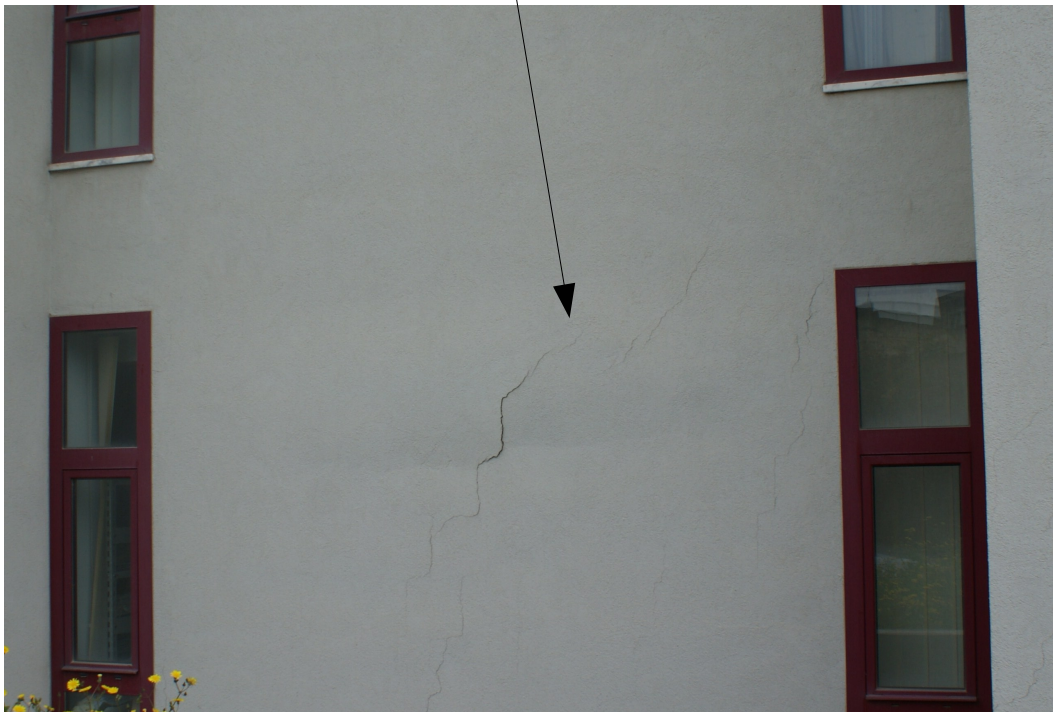
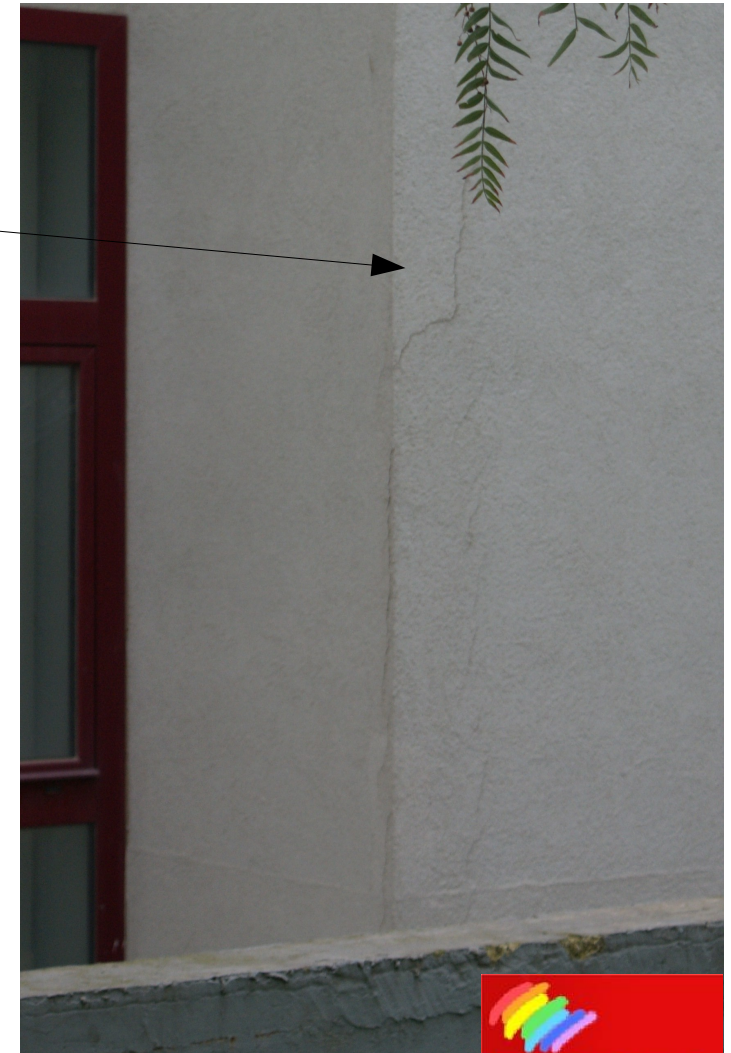
Con il cedimento del terreno hanno fatto la loro apparizione delle crepe su buona parte delle pareti esterne, soprattutto vicino ai punti di giunzione dei blocchi che compongono nell'insieme la struttura.
